Lækageovervågning af store solfangeranlæg i fjernvarmen

Slutrapport over

Dansk Fjernvarmes F&U-projekt 2022-05

Teknologisk Institut
Kongsvang Allé 29
8000 Aarhus C
Installation og Kalibrering

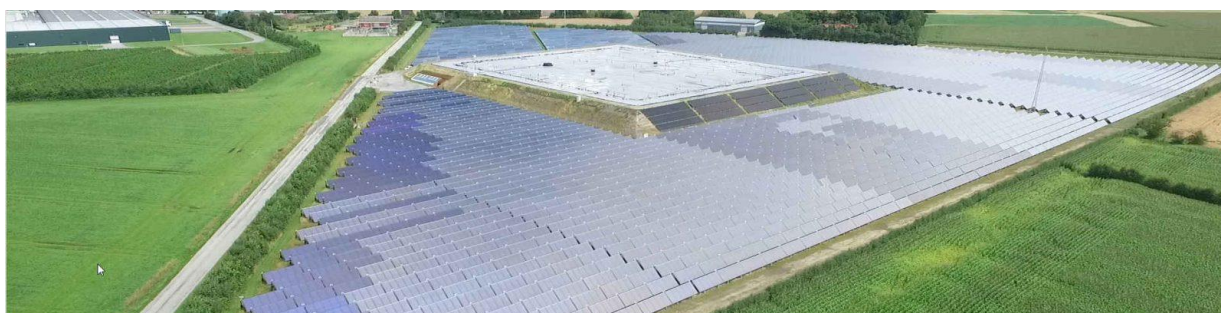
Figur 1: Billede af solfangeranlægget hos Gram Fjernvarme. Billedet viser rækker af solfangere, hvor solfangere er serieforbundne, og de parallelt forbundne solfangerrækker. Kilde: <https://www.gram-fjernvarme.dk/firmaprofil/solvarme-i-gram/>.

I et solfangeranlæg er flere paneler forbundet i serie (omtrent 20 stk. kaldes en "række"), og rækkerne er forbundet parallelt til et tilgangsrør (hvor solfangervæsken er kold) og et afgangsrør (hvor solfangervæsken er varm). Forbindelsen mellem rækkerne og tilgangs- og afgangsrør kaldes standerrøret. Flowet ind i hver række indstilles med en trykreguleringsventil, og der efterstræbes den samme afgangstemperatur fra hver række. Et billede af anlægget hos Gram Fjernvarme er vist i Figur 1.

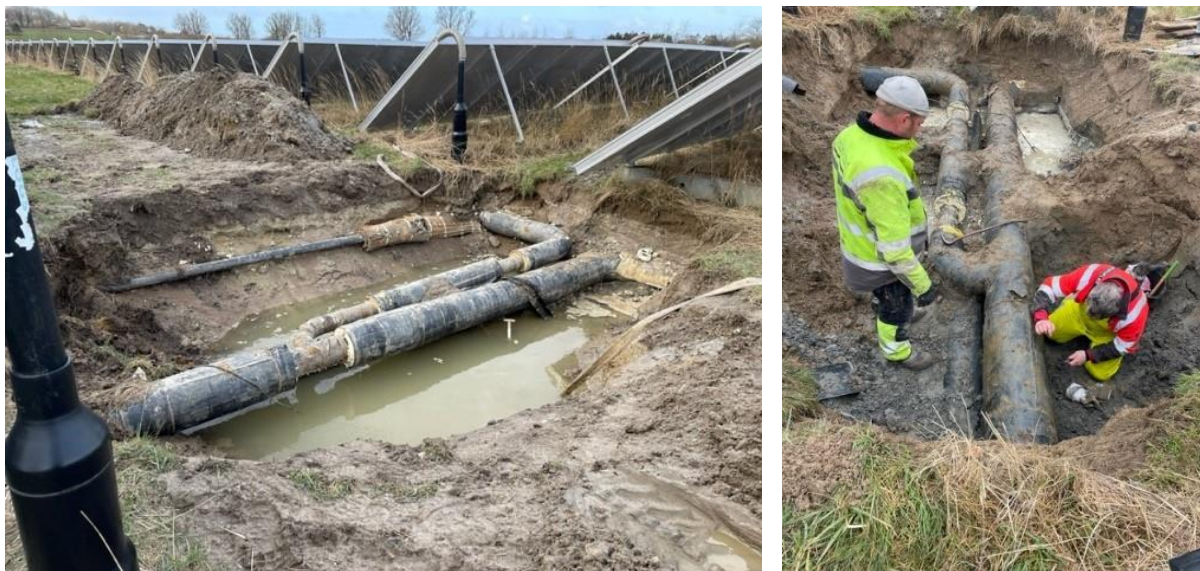
Figur 3: En underjordisk lækage på Sydfalster Varmeværk, hvor meldetråden samtidig var knækket, gjorde det besværligt at lokalisere lækagen.

En mellemklasse af lækager, som også er vigtig at kunne detektere, er sivelækager under jorden. Arbejdet med at lokalisere disse lækager kan besværliggøres af det underlag, som anlægget står på. Ved en lækage hos Sydfalster Varmeværk, hvor jorden er gammel havbund og derfor indeholder meget sand og grus, blev det manuelle eftersøgningsarbejde for eksempel besværliggjort af besværligt gravearbejde.

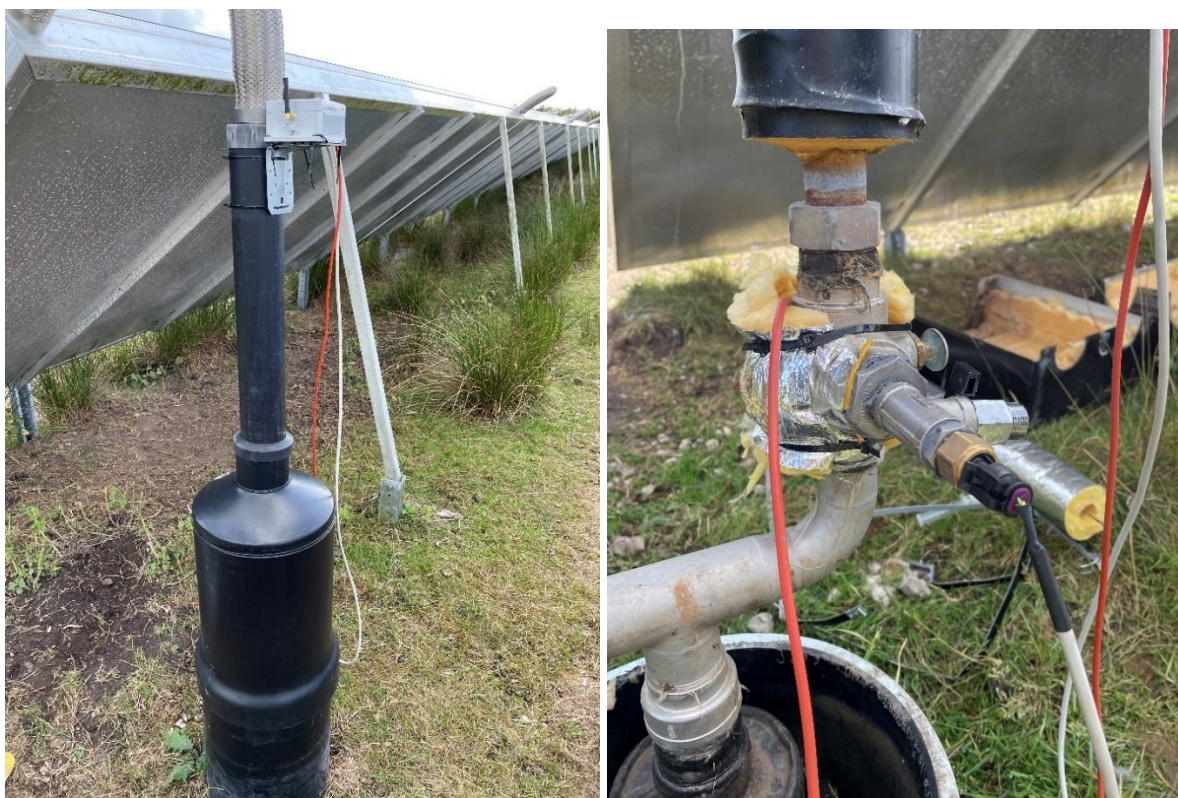
Figur 4: Sensoren monteret i anlægget. Elektronikken kan monteres på et vinkelbeslag. Proben til tryk skrues på et T-stykke udenpå trevejsventilen, og temperaturproben monteres udenpå metaldelen af standerrøret med termisk pasta og aluminiumstape og isoleres bag et stykke rørskål.

Løsningen blev en sensor, som fungerer på batteri. Kravet om ikke-destruktivitet betyder, at temperaturmålingerne har været udført som såkaldt "clamp-on", hvor en temperatursensor monteres på ydersiden af et væskeførende rør, og rørets overfladetemperatur tages som udtryk for mediets temperatur.

Sensoren skal i kontakt med solfangervæsken, så trykket i anlægget kan udlæses. Til det formål kan anvendes både trykstyringsventiler, som sidder på den kolde ende af hver række, og trevejsventiler, som sidder på den varme ende af hver række, ved brug af passende fittings.

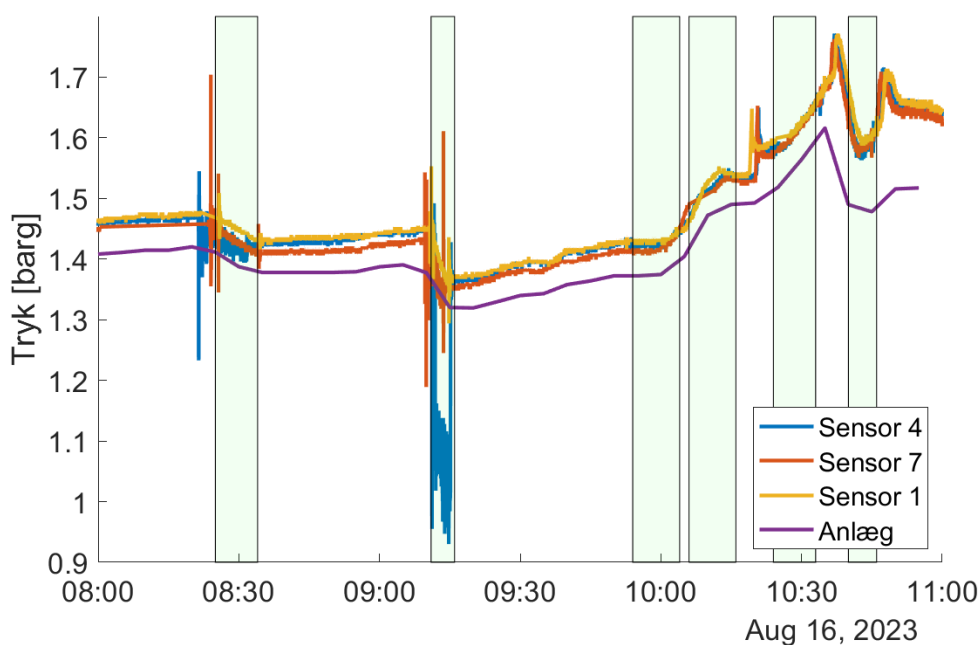
Figur 6: Tryksignal fra de trådløse sensorer under lækagesimulering 1 samt fra en tryksensor på anlægget. De seks grønne markeringer viser, hvornår en lækagesimulering fandt sted. I kronologisk rækkefølge blev der simuleret lækager i kategorierne "mellem", "stor", "lille", "meget lille", "meget lille", "mellem".

Tryksignalet fra tre af sensorerne under denne periode med lækagesimulering er vist i Figur 6. De grønne markeringer i figuren viser de tidsperioder, hvor en lækage har været åbnet i systemet. Data er samlet for alle de seks aktive sensorer og vises her blot for en sensor før lækagens position set i flowets retning (sensor 7), sensoren ved lækagen (sensor 4) og en sensor efter lækagen (sensor 1). Desuden er også trykdata fra en af anlæggets tryksensorer vist. Mellem periode 4 og 5, svarende til ved 10:20-tiden, begyndte der at være flow i anlægget.

Først og fremmest er det værd at bide mærke i, at der er sammenhæng i data: Forløbet af trykdata fra anlæggets sensor er ens med forløbet af trykdata fra de påmonterede sensorer.

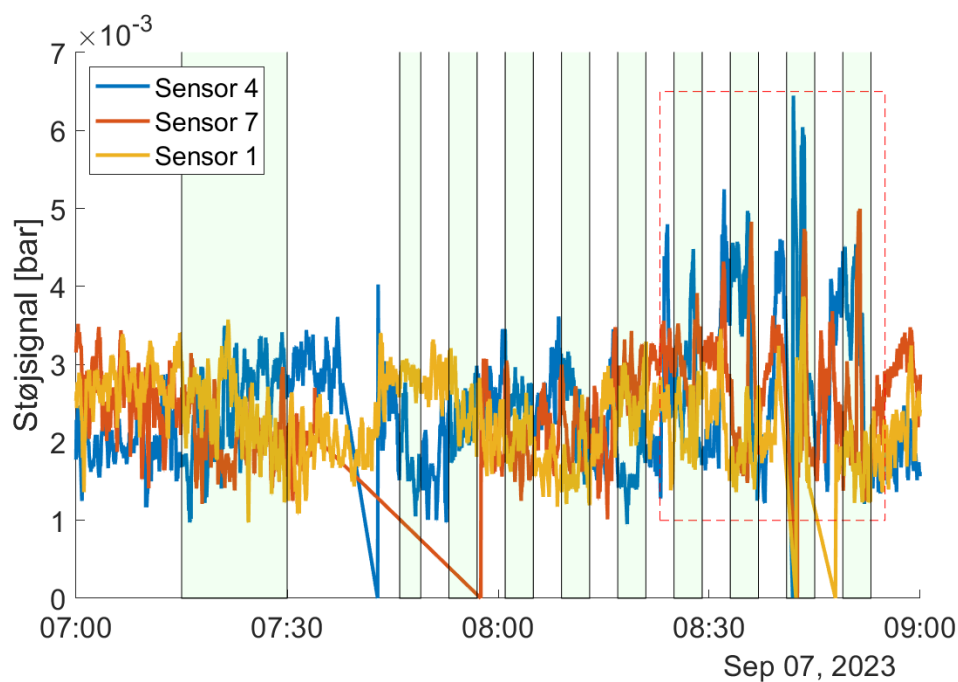
Figur 11: Støjsignalet hen over de to timer, hvor lækagesimulering 2 blev foretaget. Støjsignalet for et givent tidspunkt er fundet ved at beregne standardafvigelsen i de 30 foregående sekunder. Kassen med den røde stiplede grænse markerer fire gange, hvor en lækage i kategorien "lille" blev simuleret, hvor et lille støjsignal hæver sig fra baggrunds niveauet for sensor 4.

På baggrund af resultaterne fra lækagesimulering 1 blev støjsignalet også beregnet for disse trykdata og igen i en periode af de foregående 30 sekunder for hvert tidspunkt. Støjsignalet er vist på Figur 11. Data viser, at der ingen forskel er på støjniveauet i sensor 1 og sensor 7 under lækagesimulering 2. På sensor 4, som sidder lige ved siden af den åbne hane, er der på samme måde ingen ændring i støjniveauet at se under de seks lækager i kategorien "meget lille". Der er antydningen af en ændring i støjsignalet under de fire lækager i kategorien "lille" (markeret med rød stiplede linje i Figur 11). Det bemærkes her, at udseendet af støjsignalet ændres ved at ændre på det tidsinterval, som standardafvigelsen beregnes over. På Figur 12 vises støjsignalet fundet ved at beregne standardafvigelsen for et givent tidspunkt hen over de foregående 120 sekunder.

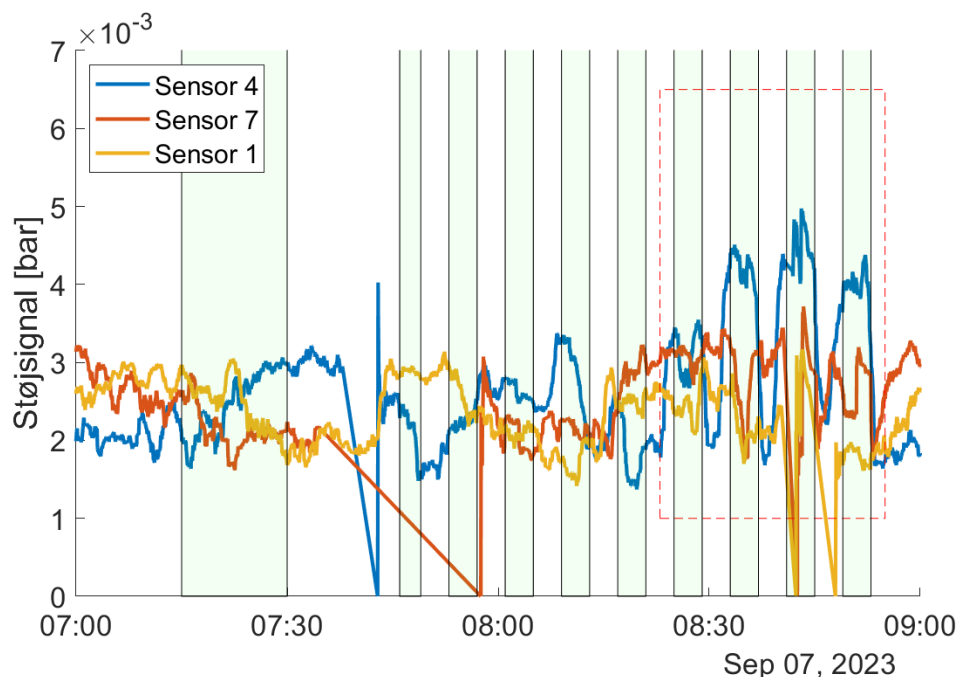
Figur 12: Støjsignalet hen over de to timer, hvor lækagesimulering 2 blev foretaget. Støjsignalet for et givent tidspunkt er fundet ved at beregne standardafvigelsen i de 120 foregående sekunder. Kassen med den røde stiplede grænse har samme betydning som i Figur 11.

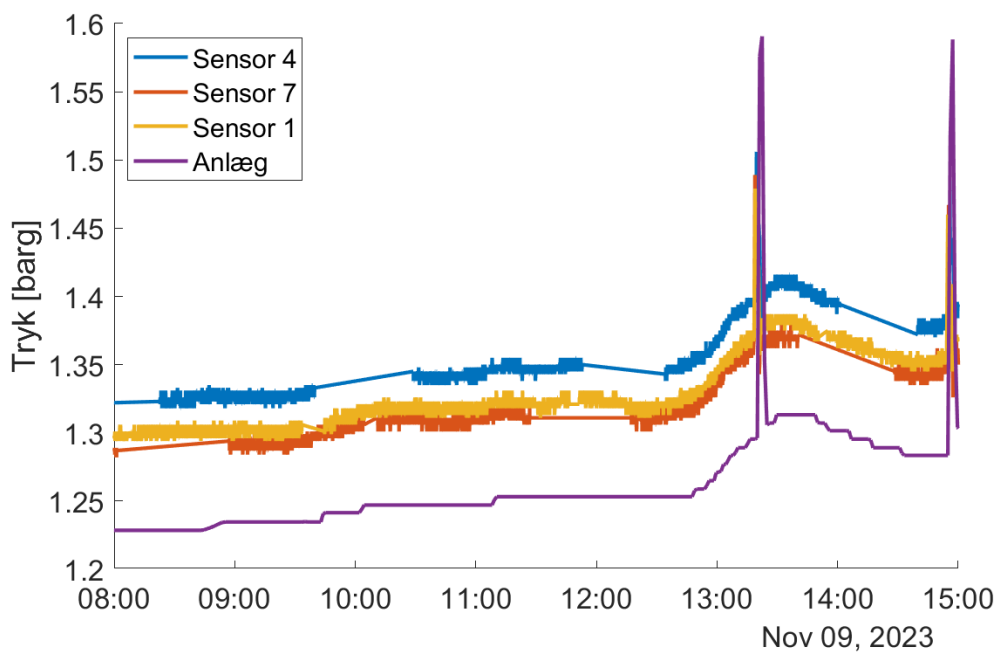
Figur 13: Trykdata under lækagesimulering 3. Mellem kl. 8:25 og 14:20 var hanen ved sensor 4 åben og simulerede en lækage i kategorien "lille".

Den første test blev foretaget den 9. november 2023. Fra kl. 8:25 til 14:20 var hanen på række M43 åbnet til at give en lækage i kategorien "lille". Data er vist i Figur 13. Herved blev det konstateret, at selv ved en længerevarende lækage af denne størrelsesorden ses der ikke et udslag i tryksignalet.

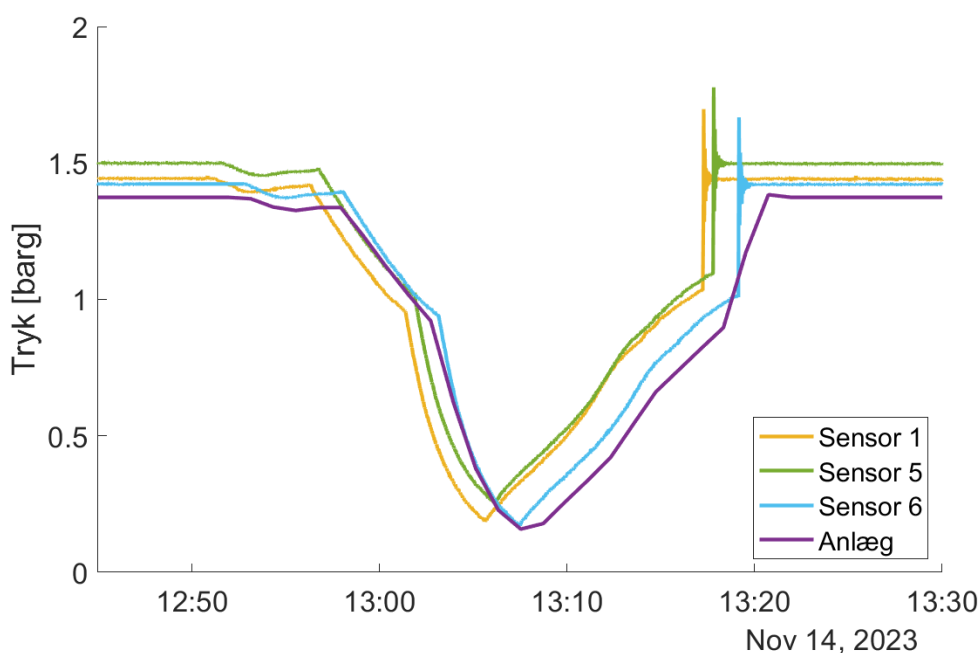
Figur 14: Trykfald som følge af først en "lille" lækage og dernæst en "mellem" lækage, når anlæggets trykholdesystem ikke er slået til. Trykfaldet ses både i de påmonterede sensorer og i anlæggets egen tryksensor. Det skyldes sandsynligvis en fejl i synkroniseringen af sensorernes ur, at data ikke ligger samtidigt på den horisontale akse.

Den anden test i lækagesimulering 3 blev foretaget den 14. november 2023, hvor det blev testet, hvorvidt små lækager ville give udslag i anlæggets tryk, hvis anlæggets trykholdesystem er frakoblet. Til denne test var der tre af de oprindelige syv sensorer, der sendte data. Disse data, sammen med data fra en tryksensor i anlægget, er vist i Figur 14.

I denne test åbnedes først en lækage i kategorien "lille" ved sensor 4 (række M43) i fem minutter, og umiddelbart derefter blev hanen åbnet til at give en lækage i kategorien "mellem". Data viser, at uden trykholdesystemet tilkoblet giver både en "lille" og "mellem" lækage med det samme udslag i det tryk, der måles i anlægget, både af anlæggets fastmonterede sensor og af de sensorer, der er monteret i forbindelse med projektet. Forskellen mellem de to lækagestørrelser består i, hvor hurtigt trykket falder.
